ProSpec[®]
PROPERTY INSPECTIONS

Resumen de Inspección

Dirección:
Col. Lomas del Valle, San Pedro Graza García
C.P. Nuevo León, México

Fecha y Hora:
28/11/2019
15:40 pm

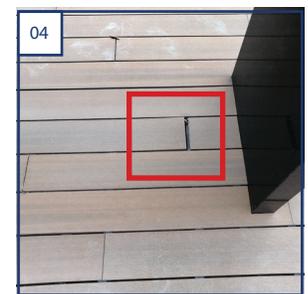
En el cuarto ubicado en el jardín trasero se encuentra presencia de humedad y empieza a producir hongos en la pared. En el área del asador se encuentra ausencia de boquillas en el marmol y huecos lo que puede provocar filtraciones de agua. Así como el deck tiene ligeras separaciones entre sus uniones.

Ausencia de boquillas en marmol del área de asador
